# 義大利比薩斜塔的穩定

作者：John Burland

英國倫敦帝國學院

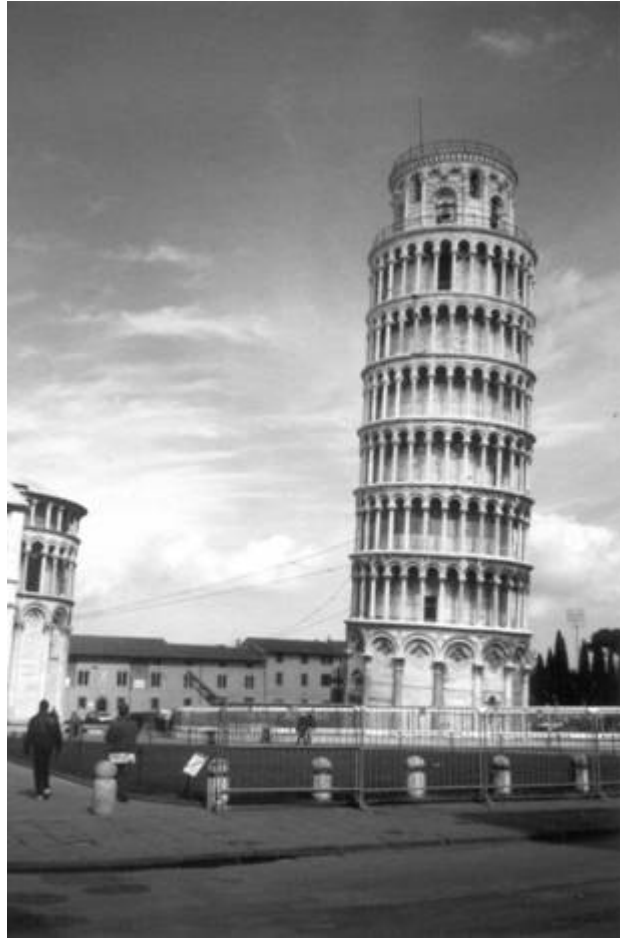
圖 4：防護鋼索

1998 年 12 月，在塔的第三層連接了一些暫時性的安全防護鋼索，向塔北邊延伸約 100m，穿過兩個巨大的 A 型架頂部的滑輪，用鉛重輕輕拉緊。萬一塔反向移動時，這些安全防護鋼索用由鉛垂拉緊來保持塔的穩定。但從沒打算真正用它來向北移動塔。

2001 年 1 月 16 日，最後一個從後應力混凝土環中取出，接下去只是進行限定土的抽取。在 2 月中旬，混凝土塊本身也移去。3 月初，開始逐漸移去引鑽器和套筒。孔用膨潤土泥漿填滿。最後，在 5 月中旬，從塔上拆除防護鋼索，產生了幾弧秒的向南移動。反制這個傾向，進行最後的抽土，抽取另外的少量土。2001 年 6 月 6 日除去引鑽器——這天塔解除了戒備看護。

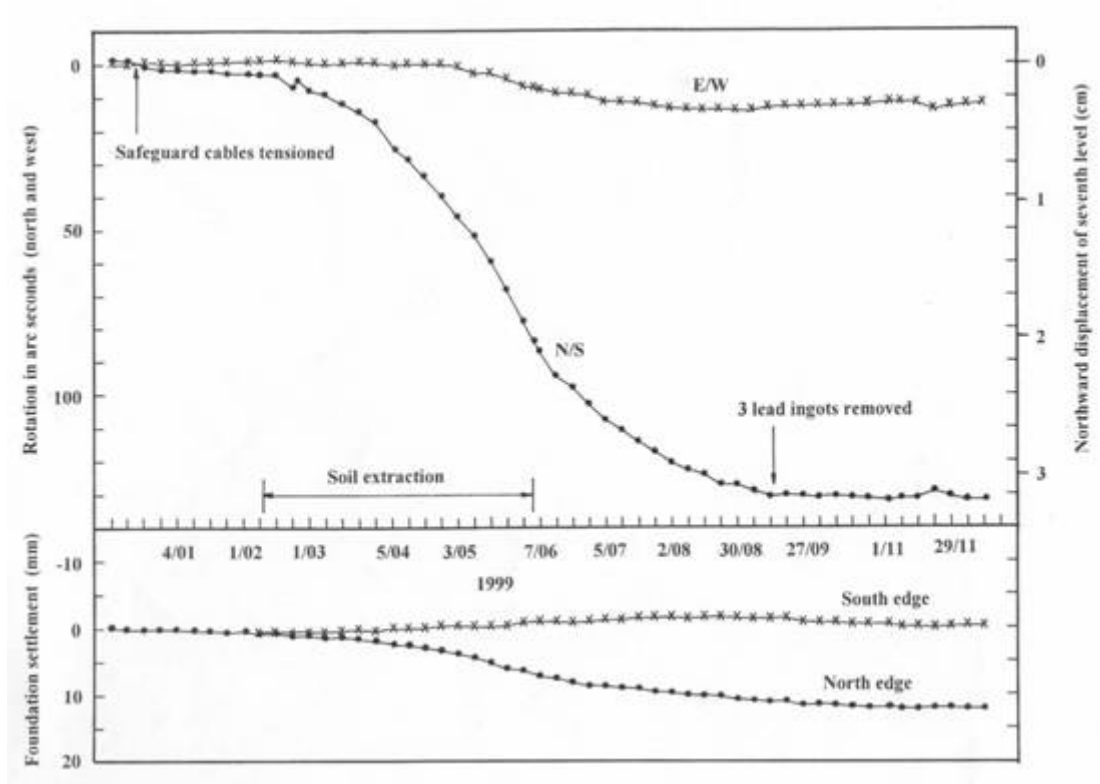
圖 5：初步抽土結果

圖 5 所示的是初步抽土的結果。當到 1999 年 6 月初，向北旋轉達到 80 弧秒，抽土停止。然後繼續以遞減的比率向北旋轉，直到 1999 年 7 時，所有移動全部停止，三個嵌垂移除。從圖中可以看到兩個特性，第一，向西分量轉動按計劃發生；第二，在抽土期間，地基的南部邊緣上升。最滿意的是證實了抽土背離臨界線，在南邊發生了卸載。

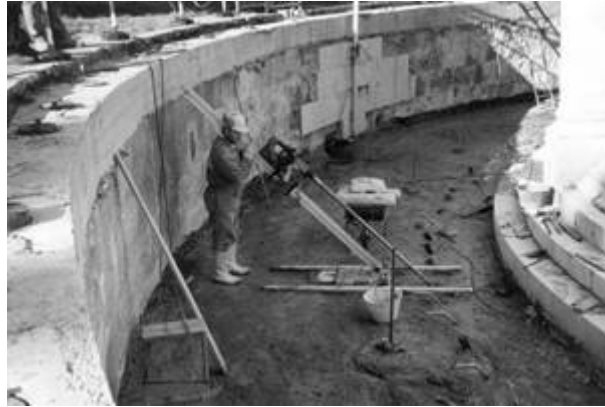
圖 9：走道鑽孔插入加強鋼棒緊系磚石地基和老的混凝土環

另外，爲了塔傾斜減小  $0.5^\circ$ ，在磚石建築的最高壓應力部位進行了有限的加固工作，包括在大石塊的空隙處灌漿，使用不銹鋼加強筋加固覆蓋磚面外覆層有向外彎曲危險的地方，第一個簷口和第二層樓周圍環繞的鋼腱用較少的嵌入在樹膠的預應力鋼絲替換，由 Gherardesca 在 1838 年放置在走道底部的很老的混凝土環用不銹鋼加強件與塔地基牢固地相連，並用環向的後應力加固。這樣，地基的有效區域明顯地增加了。
